**INFORME N° 002-2021-HTGB/SGDS/MDSP.**

**ASUNTO** : **DIAGNOSTICO DE LAS IMPRESORAS DE LA OFICINA DE VASO DE LECHE**

**FECHA** : **San Pedro, 28 de Febrero del 2021.**

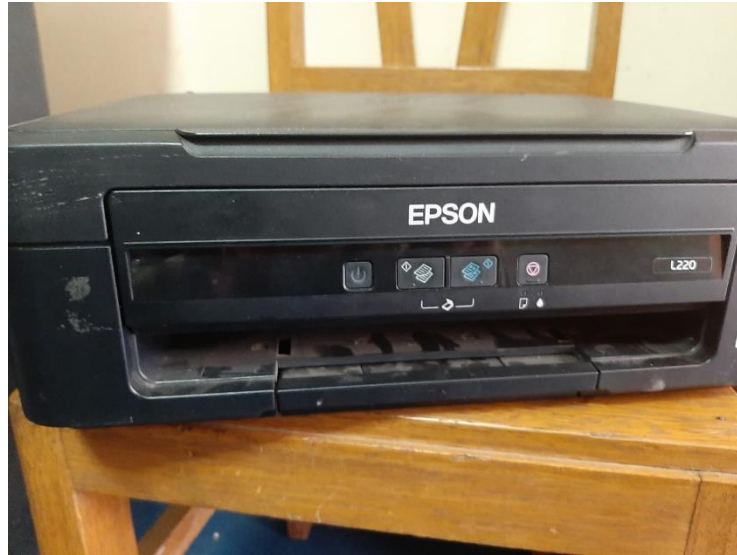
### 1.1. IMAGEN DE LA IMPRESORA

La impresora se presenta en estado aparente de funcionamiento, pero se evidencia demasiado polvo.

- El equipo presenta polvo en sus componentes internos.
- Almohadillas muy manchadas.
- El carril del cartucho de tinta no está funcionando bien.
- Tarjeta lógica de la impresora no está trabajando (ERRORES DE ATASCO DE PAPEL Y NIVELES DE TINTA).

Llevarlo a un especialista técnico de impresoras a nivel de hardware para cambiar la Tarjeta lógica, cambios de cartuchos y limpieza de los componentes.

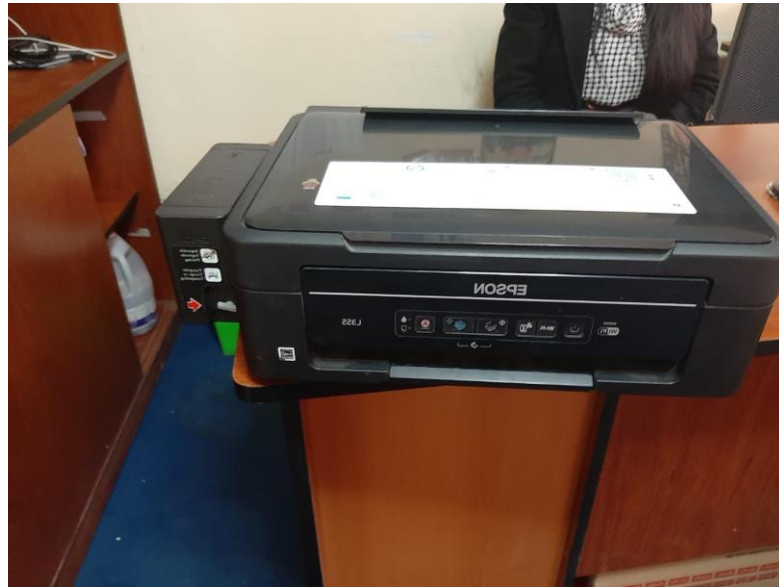
### 2.1. IMAGEN DE LA IMPRESORA

La impresora se presenta en estado aparente de funcionamiento, pero se evidencia demasiado polvo y los cartuchos de tinta están muy deteriorados.

- El equipo presenta polvo en sus componentes internos.
- Almohadillas levemente manchadas.
- Tarjeta lógica de la impresora no está trabajando (ERRORES DE ATASCO DE PAPEL Y NIVELES DE TINTA).

Llevarlo a un especialista técnico de impresoras a nivel de hardware para cambiar la Tarjeta lógica, cambios de cartuchos y limpieza de los componentes.
